## Ficha del catálogo de edificios y elementos protegidos

**160701**

Denominación:	Nº Inventario: 038; Molino de agua		
Grado de Protección:	BIC		
Dirección:	A 2 km, aprox. al NE de Los Barreros.		
Población/Paraje:			
Coordenadas UTM:	X= <input type="text" value="679012"/>	Y= <input type="text" value="4168576"/>	Datum <input type="text" value="ED50"/>
Referencia Catastral:	Manzana: <input type="text"/>	Parcela: <input type="text"/>

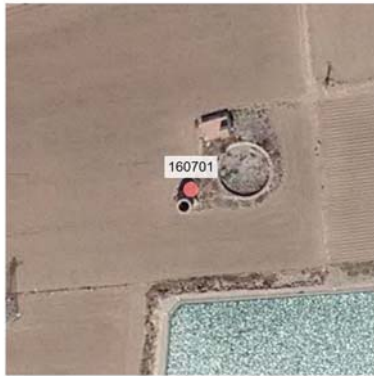
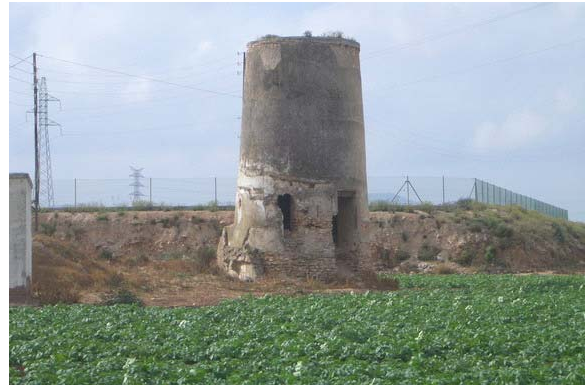
Descripción	Torre y balsa circular, no conserva nada de maquinaria ni la plataforma circular. Utilizado como poste de la luz.
Fecha Construcción:	
Estado de Conservación:	Malo
Uso:	Abandonado
Elementos distorsionantes:	
Determinaciones:	Bien de Interés Cultural por la Disposición Transitoria Primera de la Ley 4/2007, de 16 de marzo, de Patrimonio Cultural de la Comunidad Autónoma de la Región de Murcia

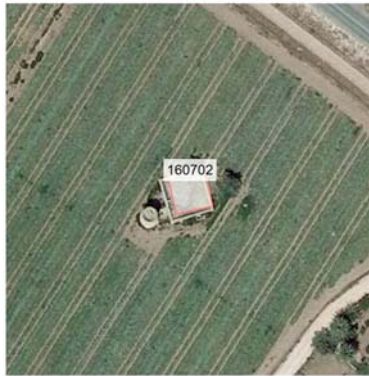
**160702**

Descripción	Torre con pozo en su interior. Balsa cuadrada. No conserva nada de maquinaria.
Fecha Construcción:	
Estado de Conservación:	Pésimo
Uso:	Abandonado
Elementos distorsionantes:	Añadido a la parte superior de la torre realizado en ladrillo y tejas.
Determinaciones:	Bien de Interés Cultural por la Disposición Transitoria Primera de la Ley 4/2007, de 16 de marzo, de Patrimonio Cultural de la Comunidad Autónoma de la Región de Murcia

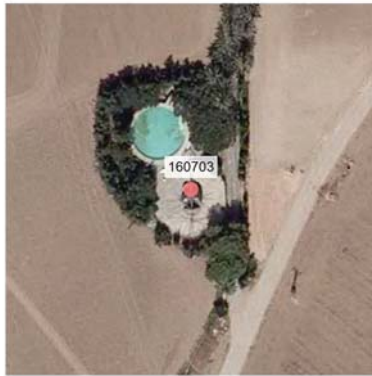
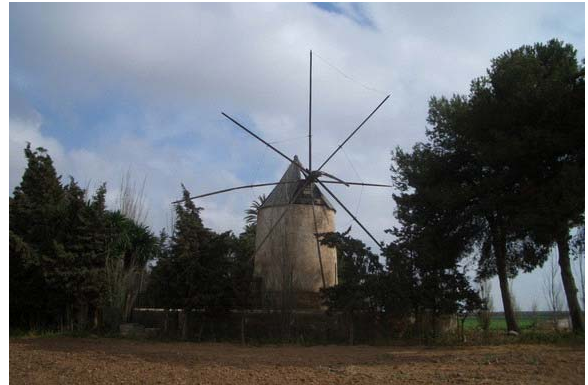
**160703**

Descripción	Torre sobre plataforma de elevación circular. Conserva el chapitel, el botalón, ocho brazos, guía, fraile, piedra fuellega y tambor.
Fecha Construcción:	
Estado de Conservación:	Bueno
Uso:	Abandonado
Elementos distorsionantes:	
Determinaciones:	Bien de Interés Cultural por la Disposición Transitoria Primera de la Ley 4/2007, de 16 de marzo, de Patrimonio Cultural de la Comunidad Autónoma de la Región de Murcia

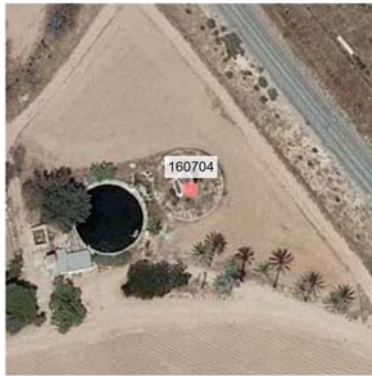
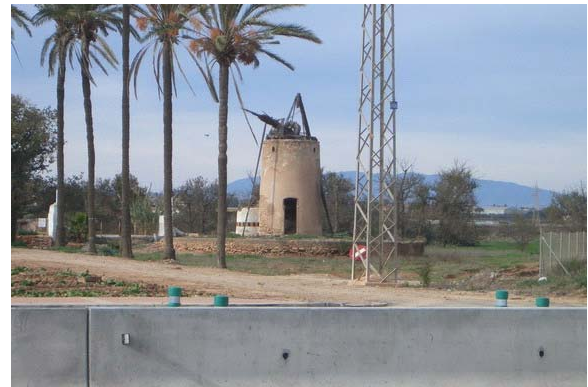
**160704**

Descripción	Torre con pozo, sobre plataforma de elevación circular y balsa circular. La estructura del chapitel está muy deteriorada, conserva el botalón y gran parte de la maquinaria interior.
Fecha Construcción:	
Estado de Conservación:	Regular
Uso:	Abandonado
Elementos distorsionantes:	Torre metálica de tendido eléctrico en las proximidades
Determinaciones:	Bien de Interés Cultural por la Disposición Transitoria Primera de la Ley 4/2007, de 16 de marzo, de Patrimonio Cultural de la Comunidad Autónoma de la Región de Murcia

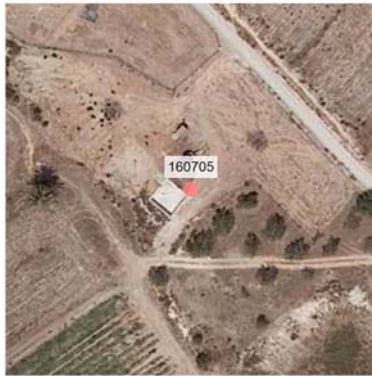
**160705**

Descripción	Torre con balsa cuadrada, conserva el chapitel, el botalón, la guía, el fráile y la piedra fuellega. Faltan los brazos y la noria (tambor) con sus arcabuces. El pozo está sellado
Fecha Construcción:	
Estado de Conservación:	Malo
Uso:	Abandonado
Elementos distorsionantes:	Puerta metálica que cierra el molino
Determinaciones:	Bien de Interés Cultural por la Disposición Transitoria Primera de la Ley 4/2007, de 16 de marzo, de Patrimonio Cultural de la Comunidad Autónoma de la Región de Murcia

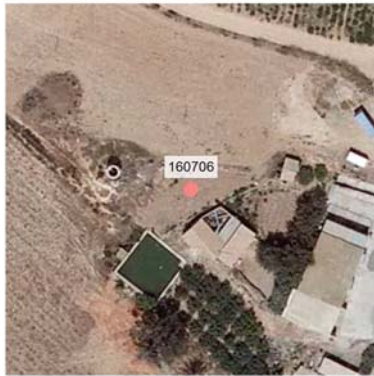
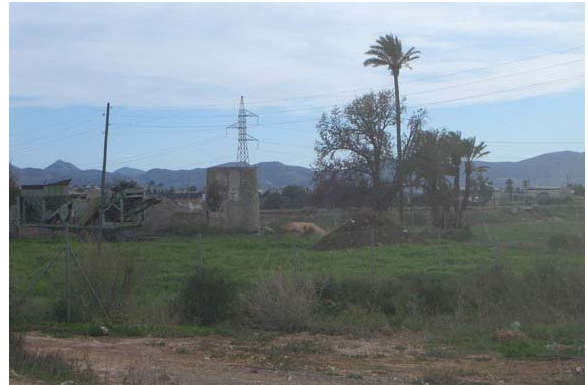
**160706**

Descripción	Torre de reducido tamaño con pozo en su interior y sin plataforma de elevación. Balsa cuadrada. No conserva maquinaria interior.
Fecha Construcción:	
Estado de Conservación:	Pésimo
Uso:	Abandonado
Elementos distorsionantes:	Torre metálica de tendido eléctrico en sus proximidades
Determinaciones:	Bien de Interés Cultural por la Disposición Transitoria Primera de la Ley 4/2007, de 16 de marzo, de Patrimonio Cultural de la Comunidad Autónoma de la Región de Murcia

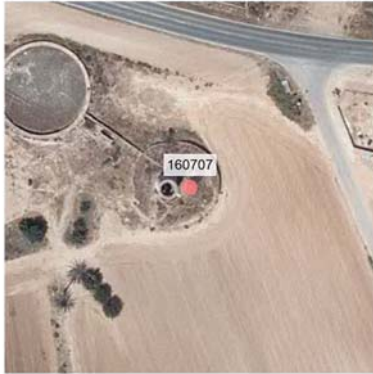
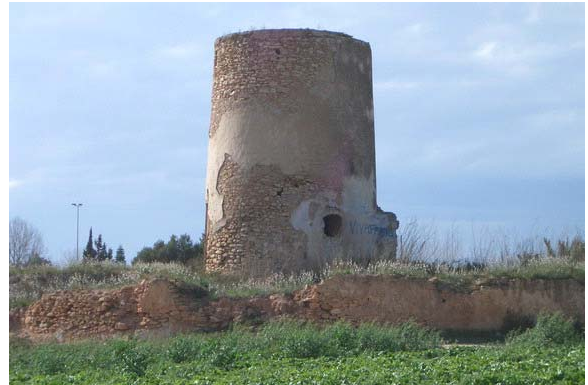
**160707**

Descripción	Torre sobre plataforma circular en parte destruida. Gran balsa circular y pequeño acueducto con sólo dos arcos. No conserva nada de maquinaria. El pozo se halla enterrado.
Fecha Construcción:	
Estado de Conservación:	Pésimo
Uso:	Abandonado
Elementos distorsionantes:	
Determinaciones:	Bien de Interés Cultural por la Disposición Transitoria Primera de la Ley 4/2007, de 16 de marzo, de Patrimonio Cultural de la Comunidad Autónoma de la Región de Murcia

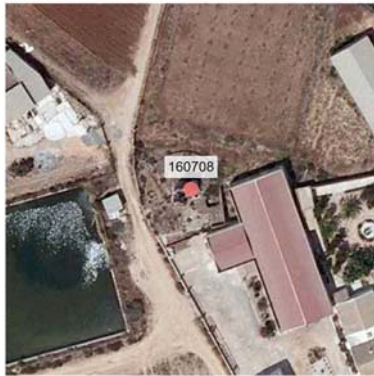
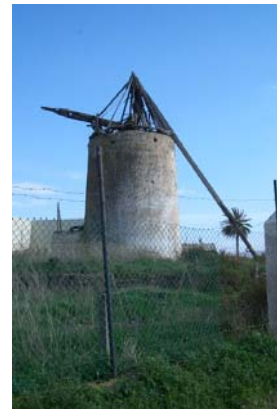
**160708**

**Descripción** Torre con pozo sobre plataforma circular y gran balsa cuadrada. Conserva parte del chapitel muy deteriorado y el botalón partido, faltándole los brazos y los arcabuces de la noria. Mantiene toda la maquinaria interior. El pozo tiene una profundidad de 30 m. y se encuentra seco. La balsa se halla fuera de la finca donde está el molino y está siendo reutilizada como pista deportiva.

**Estado de Conservación:** Regular

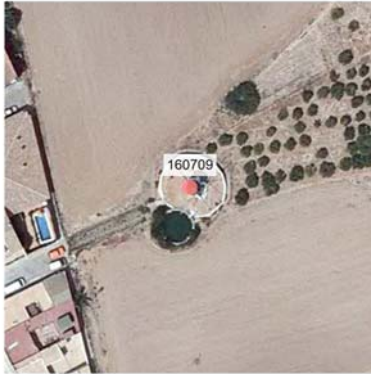
**160709**

Descripción	Torre sobre plataforma circular y balsa circular. Conserva el chapitel, el botalón, ocho brazos con cordelajes, la noria, así como la maquinaria interior completa. El pozo está enterrado. En la actualidad está reformado y estuvo en actividad hasta el año 1958.
Fecha Construcción:	
Estado de Conservación:	Restaurado
Uso:	Indeterminado
Elementos distorsionantes:	
Determinaciones:	Bien de Interés Cultural por la Disposición Transitoria Primera de la Ley 4/2007, de 16 de marzo, de Patrimonio Cultural de la Comunidad Autónoma de la Región de Murcia

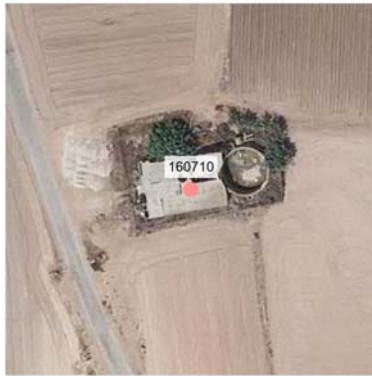
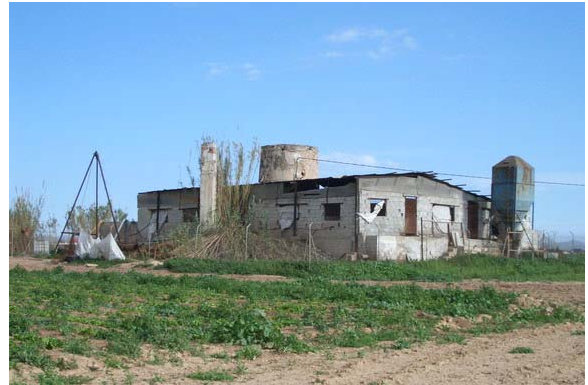
**160710**

Descripción	Torre inserta en la nave de un cebadero y balsa circular restaurada. No conserva maquinaria interior.
Fecha Construcción:	
Estado de Conservación:	Pésimo
Uso:	Abandonado
Elementos distorsionantes:	Nave de finalidad agropecuaria construida alrededor de la torre del molino
Determinaciones:	Bien de Interés Cultural por la Disposición Transitoria Primera de la Ley 4/2007, de 16 de marzo, de Patrimonio Cultural de la Comunidad Autónoma de la Región de Murcia

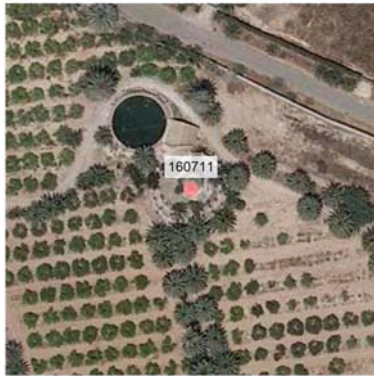
**160711**

Descripción	Torre sobre plataforma circular y balsa circular. Conserva parte del chapitel y el eje del botalón, manteniendo algunas piezas de la maquinaria interior. El pozo está desaparecido.
Fecha Construcción:	
Estado de Conservación:	Regular
Uso:	Abandonado
Elementos distorsionantes:	Modificaciones interiores del molino. Columnata decorativa construida sobre el borde de la plataforma de elevación de la torre
Determinaciones:	Bien de Interés Cultural por la Disposición Transitoria Primera de la Ley 4/2007, de 16 de marzo, de Patrimonio Cultural de la Comunidad Autónoma de la Región de Murcia

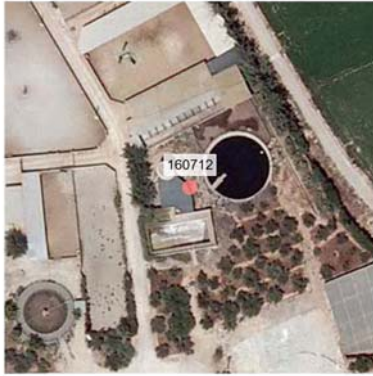
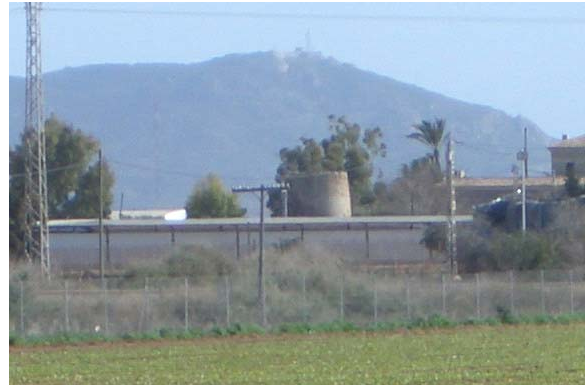
**160712**

Descripción	Torre sobre plataforma circular. Balsa circular. No conserva maquinaria interior. El pozo ha sido sellado.
Fecha Construcción:	
Estado de Conservación:	Regular
Uso:	Abandonado
Elementos distorsionantes:	En la plataforma de elevación de la torre se ha remodelado con una obra de ladrillos a lo largo del borde.
Determinaciones:	Bien de Interés Cultural por la Disposición Transitoria Primera de la Ley 4/2007, de 16 de marzo, de Patrimonio Cultural de la Comunidad Autónoma de la Región de Murcia

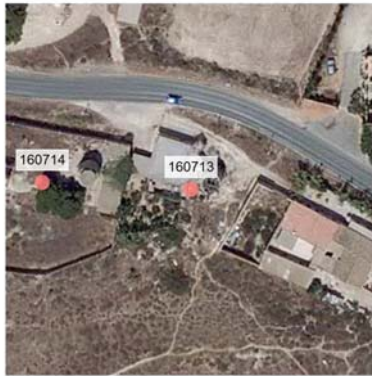
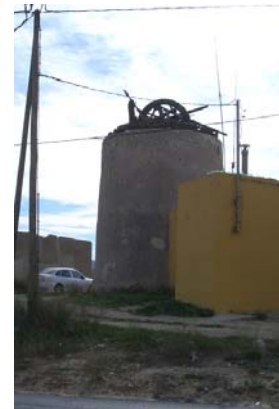
**160713**

Descripción	Torre sin plataforma de elevación. No conserva la estructura del chapitel y la guía está partida, aunque se mantiene parte de la maquinaria interior. La puerta del molino está tapiada.
Fecha Construcción:	
Estado de Conservación:	Malo
Uso:	Abandonado
Elementos distorsionantes:	Edificación del Radio Club Carthago adosada al molino.
Determinaciones:	Bien de Interés Cultural por la Disposición Transitoria Primera de la Ley 4/2007, de 16 de marzo, de Patrimonio Cultural de la Comunidad Autónoma de la Región de Murcia

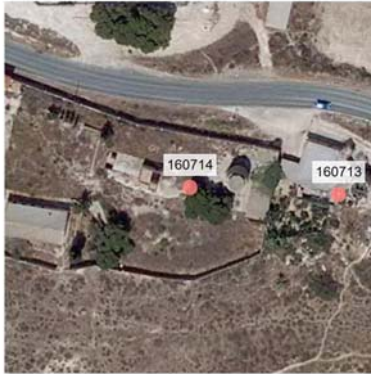
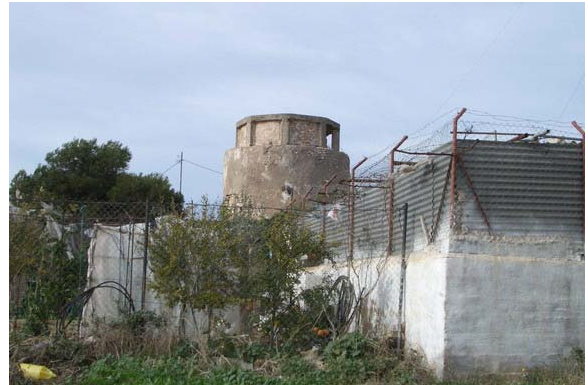
**160714**

Descripción	Torre sin plataforma de elevación. No conserva maquinaria interior.
Fecha Construcción:	
Estado de Conservación:	Malo
Uso:	Abandonado
Elementos distorsionantes:	Añadido superior a la torre realizado en ladrillo y cemento. Vallado periférico del destacamento militar donde se encuentra.
Determinaciones:	Bien de Interés Cultural por la Disposición Transitoria Primera de la Ley 4/2007, de 16 de marzo, de Patrimonio Cultural de la Comunidad Autónoma de la Región de Murcia

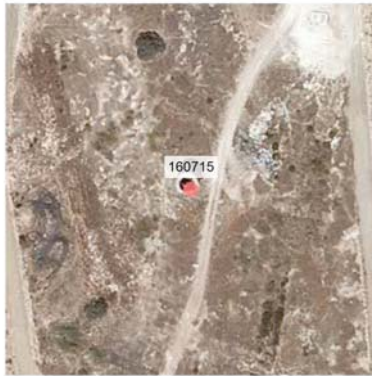
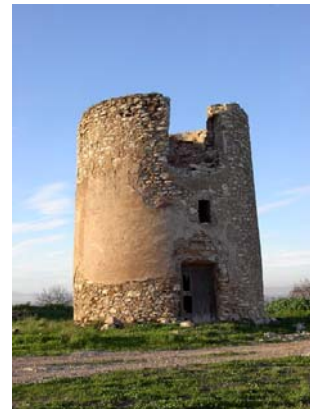
**160715**

Descripción: Torre carente de plataforma de elevación . No conserva maquinaria interior. El molino se halla en un altozano.

Estado de Conservación: Regular

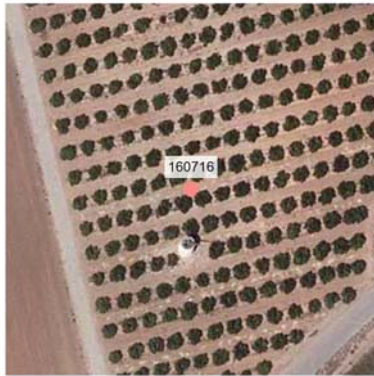
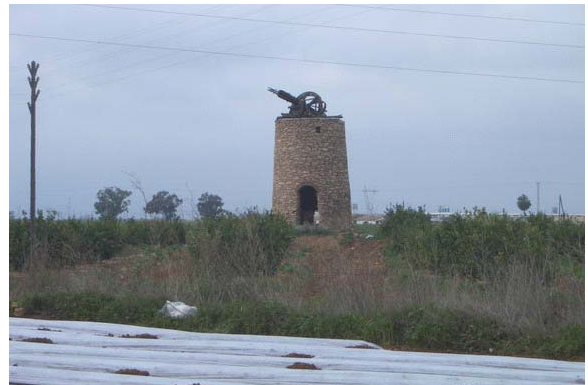
**160716**

Descripción: Torre sobre plataforma muy degradada y balsa circular. Conserva parte del botalón muy deteriorado, piedras rabote y fuellega, rueda del aire, y telar. El pozo está enterrado.

Estado de Conservación: Malo

Elementos distorsionantes: Ruinas cercanas de antiguas viviendas.

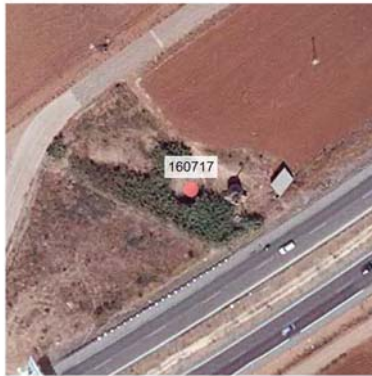
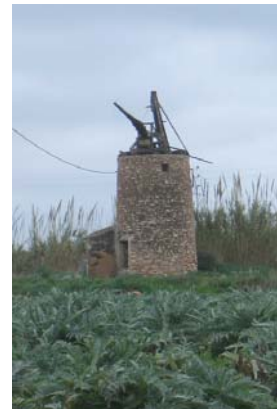
**160717**

Descripción	Torre sobre plataforma circular y balsa circular. Conservando restos de la estructura del chapitel, parte del botalón y algunas piezas de maquinaria interior. Todavía se extrae algua del pozo.
Fecha Construcción:	
Estado de Conservación:	Malo
Uso:	Agropecuario
Elementos distorsionantes:	Cables de tendido eléctrico para abastecimiento del motor
Determinaciones:	Bien de Interés Cultural por la Disposición Transitoria Primera de la Ley 4/2007, de 16 de marzo, de Patrimonio Cultural de la Comunidad Autónoma de la Región de Murcia

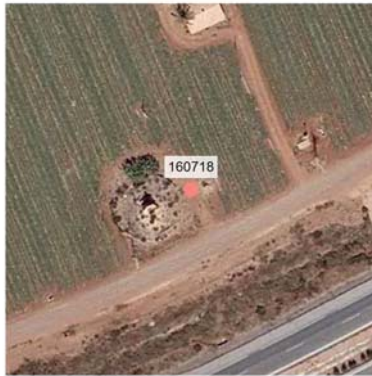
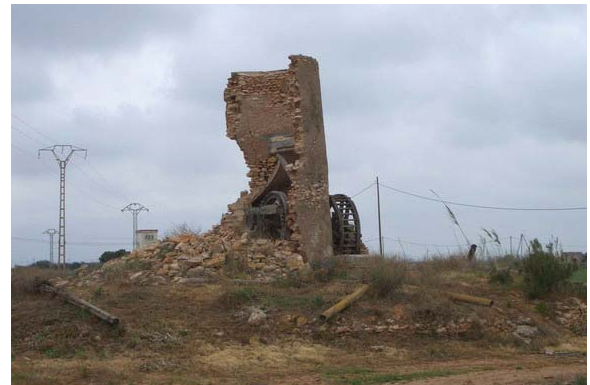
**160718**

Descripción	Conserva tan sólo una parte del alzado de la torre con pozo, sobre plataforma circular y balsa circular. Mantiene algunas piezas de maquinaria interior y el tambor de la noria en mal estado.
Fecha Construcción:	
Estado de Conservación:	Pésimo
Uso:	Abandonado
Elementos distorsionantes:	
Determinaciones:	Bien de Interés Cultural por la Disposición Transitoria Primera de la Ley 4/2007, de 16 de marzo, de Patrimonio Cultural de la Comunidad Autónoma de la Región de Murcia

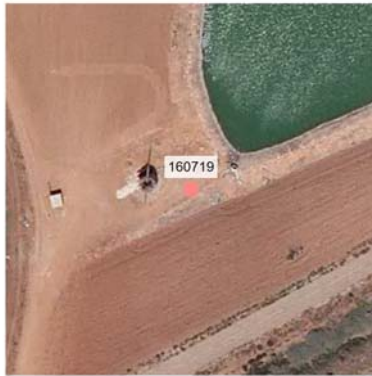
**160719**

**Descripción** Torre con pozo, sobre plataforma circular parcialmente conservada y balsa circular. Conserva parte del chapitel, el botalón y casi toda la maquinaria. Noria de tiro, con pozo. Faltan los brazos y los arcabuces de la noria (tambor).

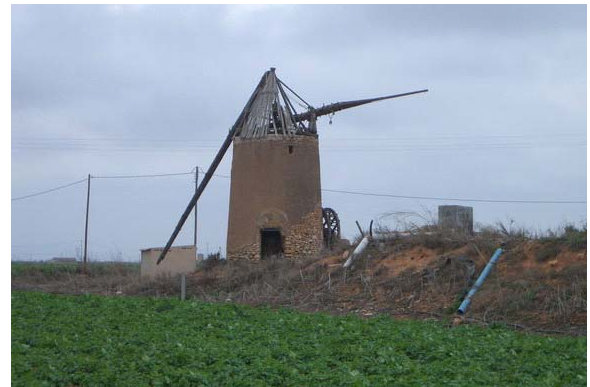
**Estado de Conservación:** Regular

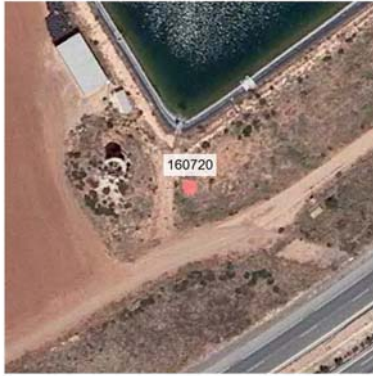
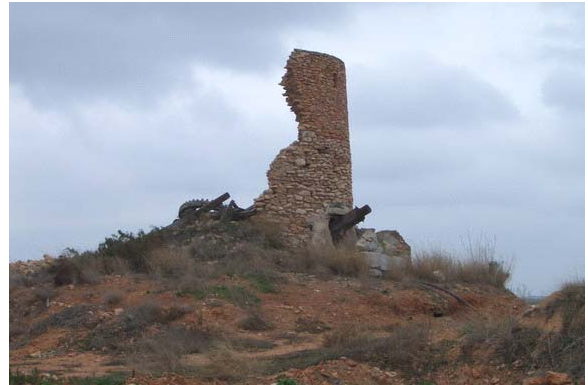
**160720**

Descripción	Conserva una pequeña parte del alzado de la torre, con pozo, sobre plataforma circular y balsa circular. Sólo se conservan algunas piezas de la maquinaria, en muy mal estado, y descajadas de su posición original. La balsa todavía se utiliza para agua de riego.
Fecha Construcción:	
Estado de Conservación:	Pésimo
Uso:	Abandonado
Elementos distorsionantes:	
Determinaciones:	Bien de Interés Cultural por la Disposición Transitoria Primera de la Ley 4/2007, de 16 de marzo, de Patrimonio Cultural de la Comunidad Autónoma de la Región de Murcia

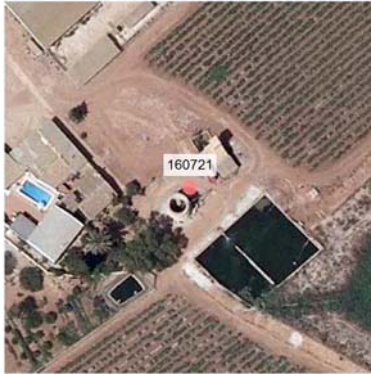
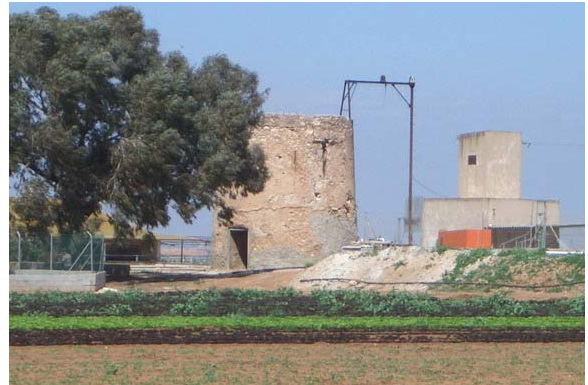
**160721**

Descripción	Torre con pozo y balsa cuadrada. No conserva nada de maquinaria. Todavía se extrae agua del pozo con motor eléctrico y se utiliza la balsa para agua de riego.
Fecha Construcción:	
Estado de Conservación:	Malo
Uso:	Abandonado
Elementos distorsionantes:	En el interior diversas instalaciones eléctricas, y en el exterior poste y cables del tendido eléctrico.
Determinaciones:	Bien de Interés Cultural por la Disposición Transitoria Primera de la Ley 4/2007, de 16 de marzo, de Patrimonio Cultural de la Comunidad Autónoma de la Región de Murcia

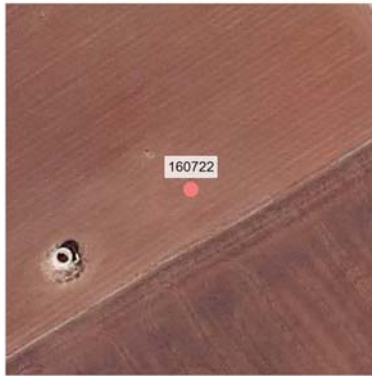
**160722**

Descripción	Torre con pozo, sobre plataforma circular y balsa circular. Pozo de noria de tiro. No se conserva maquinaria interior, encontrándose en el suelo las piedras rabote y fuellega.
Fecha Construcción:	
Estado de Conservación:	Pésimo
Uso:	Abandonado
Elementos distorsionantes:	
Determinaciones:	Bien de Interés Cultural por la Disposición Transitoria Primera de la Ley 4/2007, de 16 de marzo, de Patrimonio Cultural de la Comunidad Autónoma de la Región de Murcia

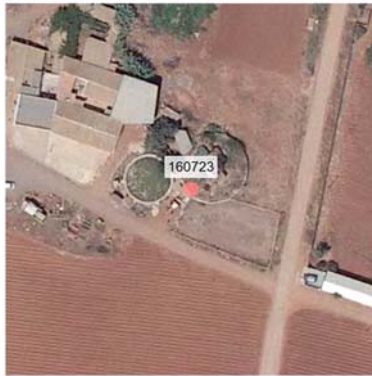
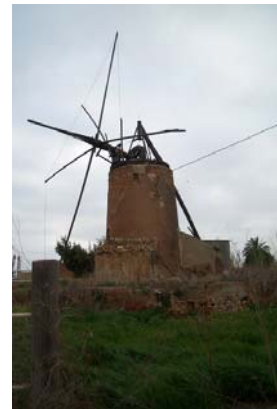
**160723**

Descripción	Torre con pozo, sobre plataforma circular y balsa circular. Conserva parcialmente el chapitel, cuatro bazos con algunos cordelajes, el botalón, la guía, el fráile, la piedra rabote y la fúellega, la rueda del aire, el telar, la rueda del infierno y el tambor. Todavía se extrae agua del pozo con motor eléctrico y se utiliza la balsa para agua de riego.
Fecha Construcción:	
Estado de Conservación:	Regular
Uso:	Abandonado
Elementos distorsionantes:	Caseta adosada al pozo para albergar el motor eléctrico de bombeo.
Determinaciones:	Bien de Interés Cultural por la Disposición Transitoria Primera de la Ley 4/2007, de 16 de marzo, de Patrimonio Cultural de la Comunidad Autónoma de la Región de Murcia

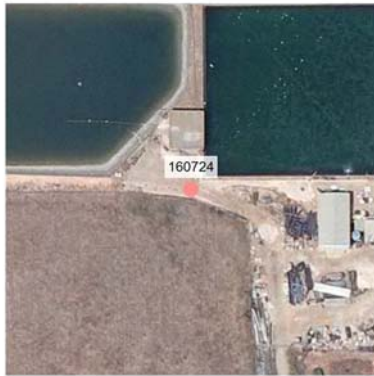
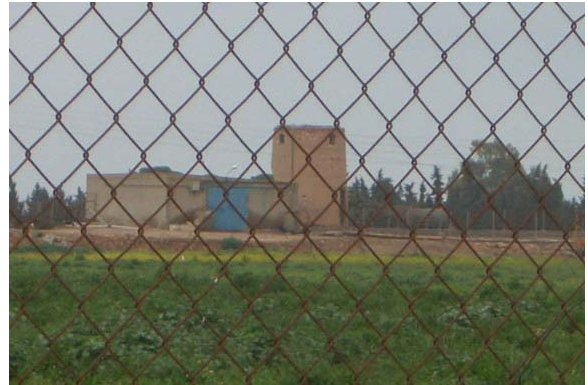
**160724**

Descripción	Torre sobre plataforma circular. No conserva la balsa, ni la maquinaria interior. El pozo se encuentra enterrado.
Fecha Construcción:	
Estado de Conservación:	Malo
Uso:	Abandonado
Elementos distorsionantes:	Construcciones agropecuarias adosadas a la torre.
Determinaciones:	Bien de Interés Cultural por la Disposición Transitoria Primera de la Ley 4/2007, de 16 de marzo, de Patrimonio Cultural de la Comunidad Autónoma de la Región de Murcia

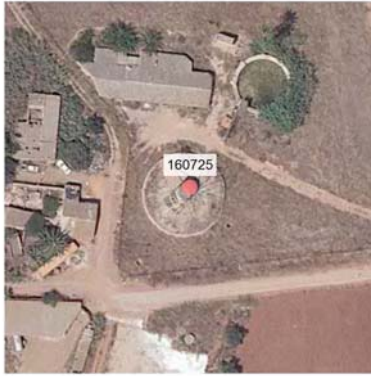
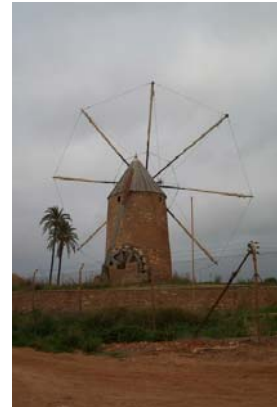
**160725**

Descripción	Torre con pozo, sobre plataforma circular y balsa circular. Conserva chapitel, botalón, ocho brazos y cordelajes, así como toda la maquinaria interior y el tambor de la noria. El brocal del pozo es nuevo.
Fecha Construcción:	
Estado de Conservación:	Bueno
Uso:	Agropecuario
Elementos distorsionantes:	
Determinaciones:	Bien de Interés Cultural por la Disposición Transitoria Primera de la Ley 4/2007, de 16 de marzo, de Patrimonio Cultural de la Comunidad Autónoma de la Región de Murcia

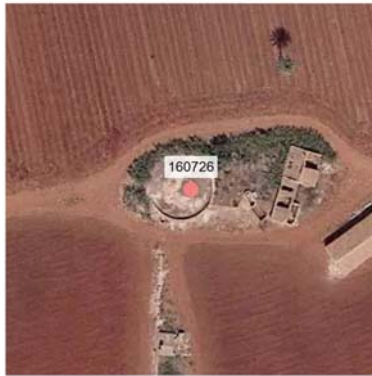
**160726**

Descripción	Torre con pozo, sobre plataforma circular y balsa circular con acueducto. Sólo se conserva una mínima parte de la estructura del chapitel y el botalón está partido, aunque mantiene toda la maquinaria interior. Pozo de noria de tiro.
Fecha Construcción:	
Estado de Conservación:	Regular
Uso:	Abandonado
Elementos distorsionantes:	
Determinaciones:	Bien de Interés Cultural por la Disposición Transitoria Primera de la Ley 4/2007, de 16 de marzo, de Patrimonio Cultural de la Comunidad Autónoma de la Región de Murcia

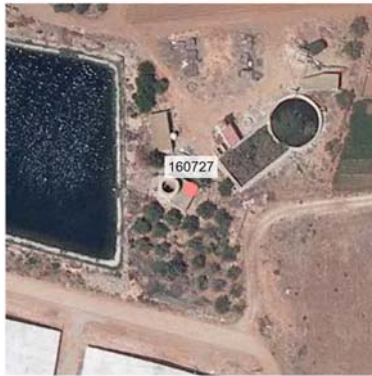
**160727**

Descripción	Torre con pozo, sobre plataforma circular parcialmente destruida. No conserva la balsa original ni la maquinaria interior. Se sigue extrayendo agua del pozo mediante motor eléctrico.
Fecha Construcción:	
Estado de Conservación:	Malo
Uso:	Agropecuario
Elementos distorsionantes:	Caseta almacén adosada a la torre. Cableado eléctrico para el motor de bombeo.
Determinaciones:	Bien de Interés Cultural por la Disposición Transitoria Primera de la Ley 4/2007, de 16 de marzo, de Patrimonio Cultural de la Comunidad Autónoma de la Región de Murcia

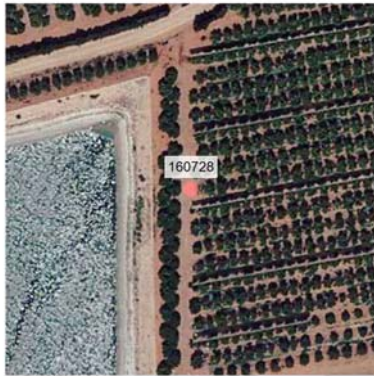
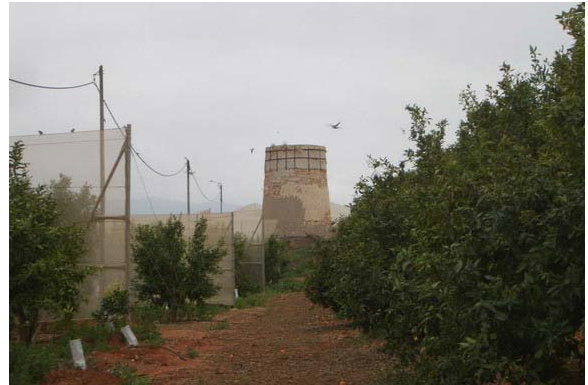
**160728**

Descripción	Torre con pozo. Conserva el tambor de la noria.
Fecha Construcción:	
Estado de Conservación:	Malo
Uso:	Abandonado
Elementos distorsionantes:	Cinchas metálicas colocadas en el tramo superior de la torre para evitar su desplome. Estructuras agropecuarias cercanas.
Determinaciones:	Bien de Interés Cultural por la Disposición Transitoria Primera de la Ley 4/2007, de 16 de marzo, de Patrimonio Cultural de la Comunidad Autónoma de la Región de Murcia

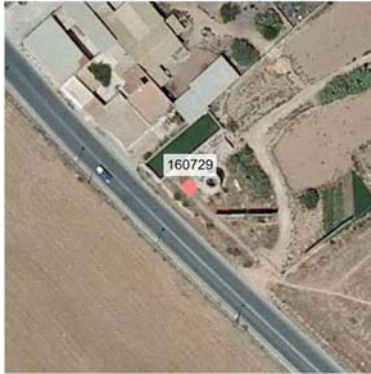
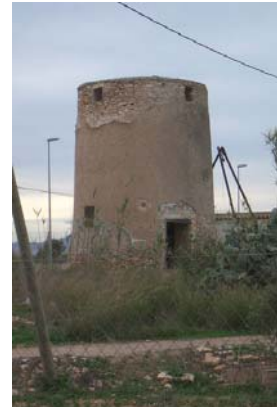
**160729**

Descripción: Torre con pozo sin plataforma de elevación. No conserva maquinaria interior ni la balsa original. Todavía se extrae agua del pozo mediante motor eléctrico.

Estado de Conservación: Pésimo

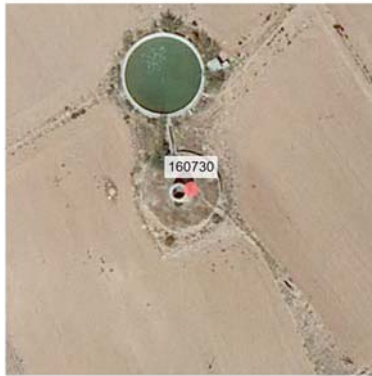
**160730**

Descripción	Torre con pozo, sobre plataforma circular y balsa circular restaurada. No conserva maquinaria interior. Todavía se extrae agua del pozo.
Fecha Construcción:	
Estado de Conservación:	Malo
Uso:	Abandonado
Elementos distorsionantes:	Cableado eléctrico para el motor de extracción.
Determinaciones:	Bien de Interés Cultural por la Disposición Transitoria Primera de la Ley 4/2007, de 16 de marzo, de Patrimonio Cultural de la Comunidad Autónoma de la Región de Murcia

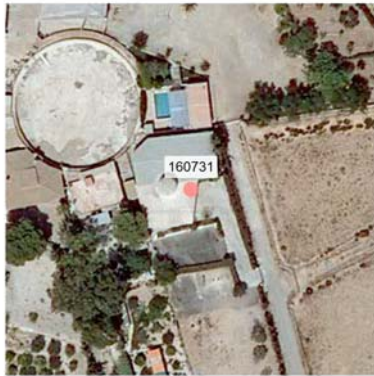
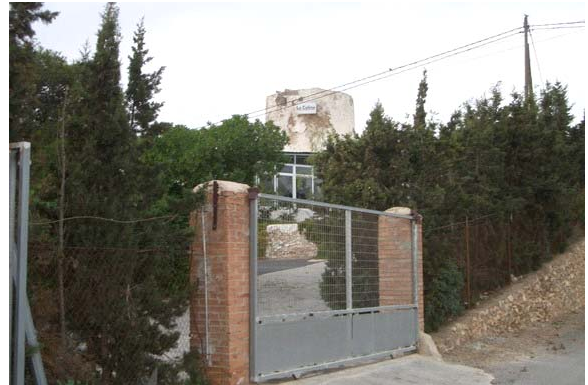
**160731**

Descripción: Torre con pozo.  
Situado en el interior de una finca vallada, no se sabe si conserva maquinaria.

Estado de Conservación: Malo

Elementos distorsionantes: Construcciones contemporáneas anexas.

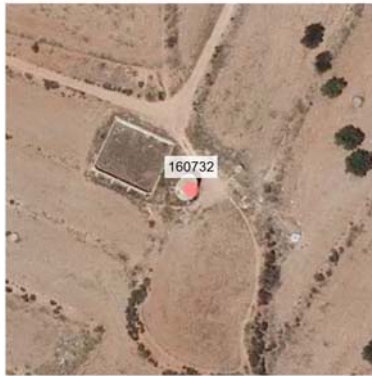
**160732**

**Descripción** Torre carente de plataforma de elevación con dos pozos en su interior y balsa cuadrada. No conserva maquinaria interior, aunque la piedra fuellega está tirada en el suelo. El molino se encuentra en un altozano.

**Estado de Conservación:** Regular

**Elementos distorsionantes:** Pintadas y graffittis con pintura en spary.

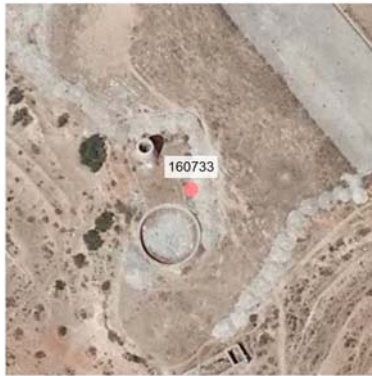
**160733**

Descripción	Torre con pozo sobre plataforma de elevación circular y gran balsa circular. No conserva maquinaria interior, aunque la piedra fuellega está tirada en el suelo.
Fecha Construcción:	
Estado de Conservación:	Regular
Uso:	Abandonado
Elementos distorsionantes:	Pintadas y grafitis realizados con pinturas en spray.
Determinaciones:	Bien de Interés Cultural por la Disposición Transitoria Primera de la Ley 4/2007, de 16 de marzo, de Patrimonio Cultural de la Comunidad Autónoma de la Región de Murcia

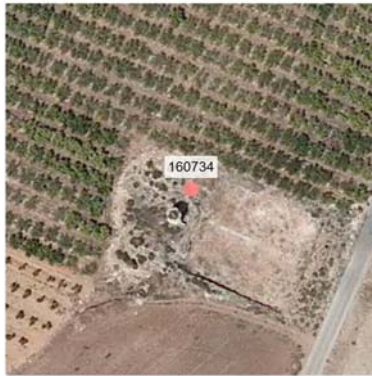
**160734**

**Descripción** Torre y balsa circular. Conserva el botalón y parte de la maquinaria interior. El pozo ha sido enterrado y la plataforma de elevación desmontada. Dejó de utilizarse en el año 1956.

**Estado de Conservación:** Malo

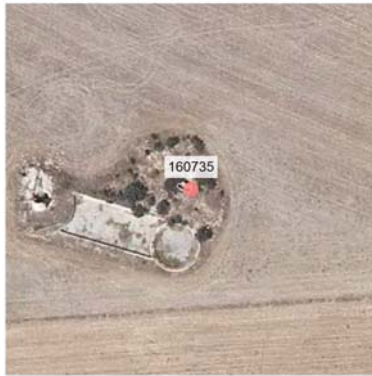
**160735**

Descripción	Torre con dos pozos (uno de ellos en su interior) sobre plataforma circular parcialmente destruida. Balsa circular y pozo de noria de tiro. Conserva algunas piezas de maquinaria interior.
Fecha Construcción:	
Estado de Conservación:	Malo
Uso:	Abandonado
Elementos distorsionantes:	
Determinaciones:	Bien de Interés Cultural por la Disposición Transitoria Primera de la Ley 4/2007, de 16 de marzo, de Patrimonio Cultural de la Comunidad Autónoma de la Región de Murcia

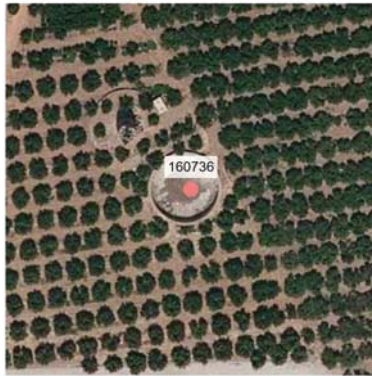
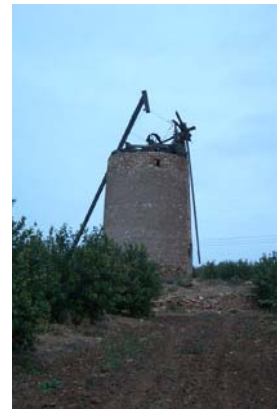
**160736**

Descripción	Torre con pozo sobre plataforma circular y balsa circular. Conserva algunas piezas de la maquinaria interior, aunque carece de chapitel y el botalón está partido.
Fecha Construcción:	
Estado de Conservación:	Regular
Uso:	Abandonado
Elementos distorsionantes:	
Determinaciones:	Bien de Interés Cultural por la Disposición Transitoria Primera de la Ley 4/2007, de 16 de marzo, de Patrimonio Cultural de la Comunidad Autónoma de la Región de Murcia

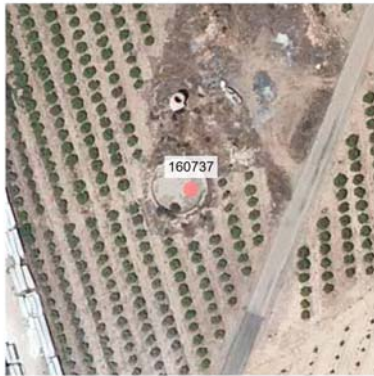
**160737**

Descripción	Torre sobre plataforma circular en parte destruida y balsa circular. No conserva maquinaria interior. El pozo está enterrado.
Fecha Construcción:	
Estado de Conservación:	Pésimo
Uso:	Abandonado
Elementos distorsionantes:	Depósito metálico tirado en sus proximidades.
Determinaciones:	Bien de Interés Cultural por la Disposición Transitoria Primera de la Ley 4/2007, de 16 de marzo, de Patrimonio Cultural de la Comunidad Autónoma de la Región de Murcia

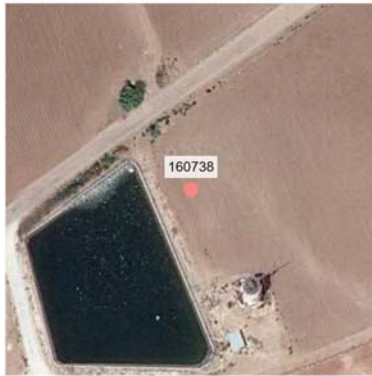
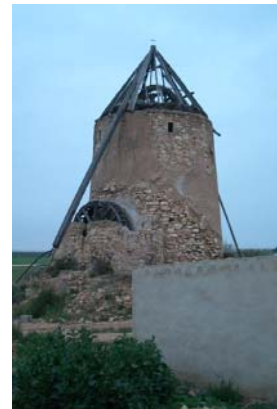
Descripción	Torre con pozo sobre plataforma circular y balsa cuadrada. Conserva la estructura del chapitel muy deteriorada, el botalón y el tambor de la noria, así como casi toda la maquinaria de su interior.
Fecha Construcción:	
Estado de Conservación:	Malo
Uso:	Abandonado
Elementos distorsionantes:	
Determinaciones:	Bien de Interés Cultural por la Disposición Transitoria Primera de la Ley 4/2007, de 16 de marzo, de Patrimonio Cultural de la Comunidad Autónoma de la Región de Murcia

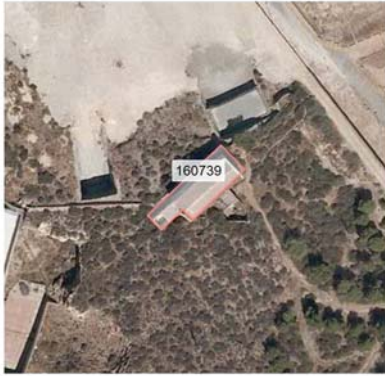
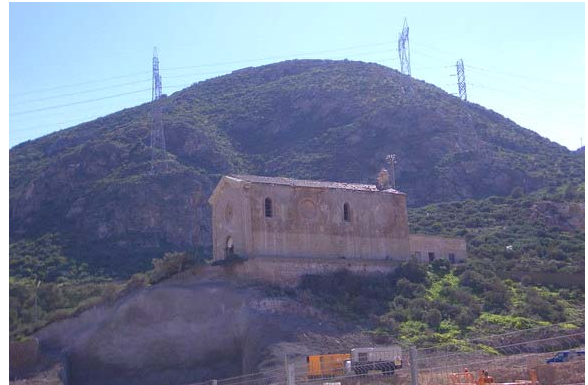
**160739**

**Descripción** Iglesia de una sola nave y cubierta a doble vertiente, las paredes laterales cuentan con estrechas ventanas rematadas en arco. Sobre la puerta de acceso se encontraba el coro hoy en parte destruido. El altar y rosetones laterales están decorados con pinturas muy toscas. La fachada principal de remate triangular está recorrida por una moldura de arenisca. La puerta de acceso está conformada por un arco de medio punto sustentado por dos columnas adosadas y coronada por un rosetón circular. En el lateral norte y en la parte posterior se adosan estructuras parroquiales.

**Estado de Conservación:** Regular

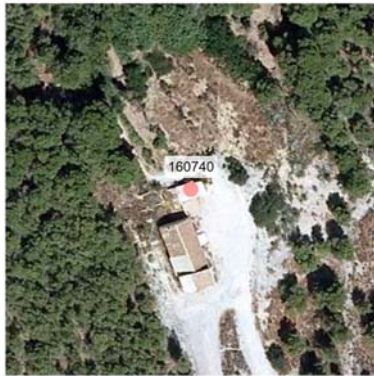
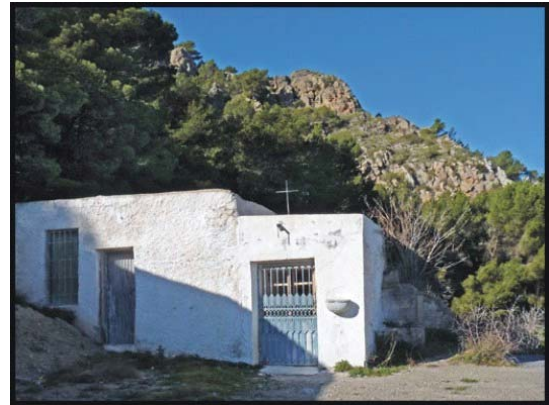
**160740**

**Descripción** Edificio de pequeñas dimensiones con planta rectangular y pequeña vivienda adosada. La cubierta es plana y las fachadas están encaladas. Destacan una pila de agua embutida en la fachada y una fuente adosada al lado derecho del edificio con el rostro de un querubín y una inscripción en la parte inferior, ambas en piedra. En el interior hay una pequeña lápida de piedra con una inscripción en latín.

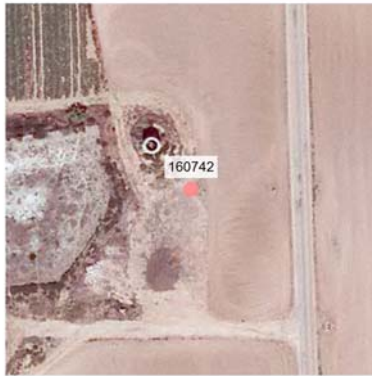
**160742**

Descripción	Torre sobre plataforma circular parcialmente destruida y balsa circular. Conserva parte del botolón y el arbolete desplazados de su lugar original, así como algunas piezas de maquinaria. El pozo está enterrado.
Fecha Construcción:	
Estado de Conservación:	Malo
Uso:	Abandonado
Elementos distorsionantes:	
Determinaciones:	Bien de Interés Cultural por la Disposición Transitoria Primera de la Ley 4/2007, de 16 de marzo, de Patrimonio Cultural de la Comunidad Autónoma de la Región de Murcia

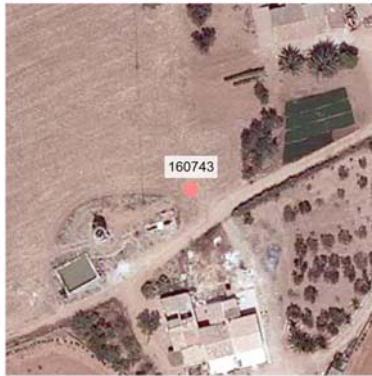
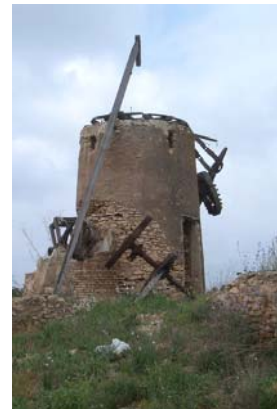
**160743**

Descripción	Torre con pozo, sobre plataforma circular y balsa cuadrada de reducidas dimensiones. Pozo de noria de tiro con rueda. Conserva parte de su maquinaria interior, aunque caída y desplazada de su posición original.
Fecha Construcción:	
Estado de Conservación:	Malo
Uso:	Abandonado
Elementos distorsionantes:	
Determinaciones:	Bien de Interés Cultural por la Disposición Transitoria Primera de la Ley 4/2007, de 16 de marzo, de Patrimonio Cultural de la Comunidad Autónoma de la Región de Murcia

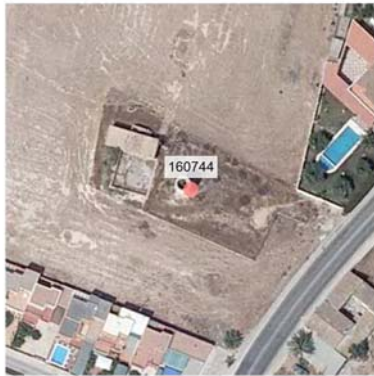
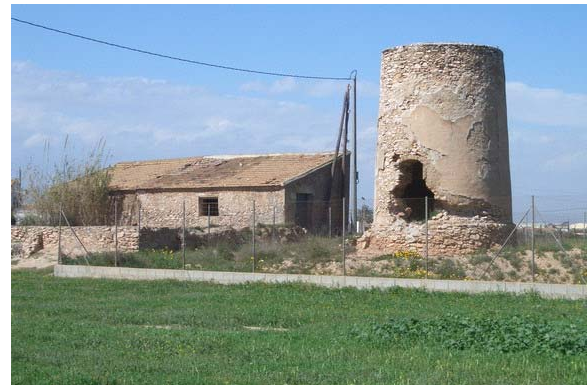
Descripción	Torre muy deteriorada, sobre plataforma de elevación desmontada en su mayor parte. Balsa cuadrada. No conserva maquinaria interior, aunque la linterna está suelta dentro de la torre. El pozo ha sido aterrado.
Fecha Construcción:	
Estado de Conservación:	Pésimo
Uso:	Abandonado
Elementos distorsionantes:	
Determinaciones:	Bien de Interés Cultural por la Disposición Transitoria Primera de la Ley 4/2007, de 16 de marzo, de Patrimonio Cultural de la Comunidad Autónoma de la Región de Murcia

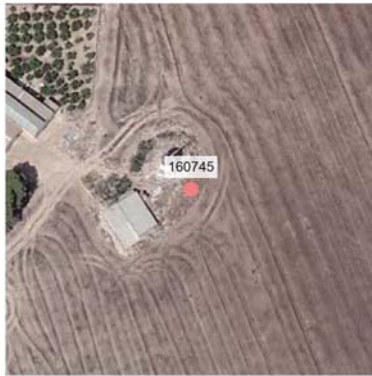
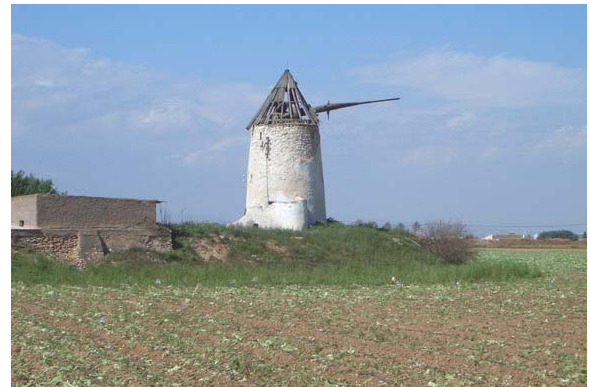
Descripción	Torre con pozo sobre plataforma circular y balsa cuadrada. Conserva el chapitel muy deteriorado y el botalón, manteniendo parte de su maquinaria interior. El acceso está tapiado.
Fecha Construcción:	
Estado de Conservación:	Malo
Uso:	Abandonado
Elementos distorsionantes:	Caseta para el motor eléctrico construida sobre la balsa y depósito adosado a la torre.
Determinaciones:	Bien de Interés Cultural por la Disposición Transitoria Primera de la Ley 4/2007, de 16 de marzo, de Patrimonio Cultural de la Comunidad Autónoma de la Región de Murcia

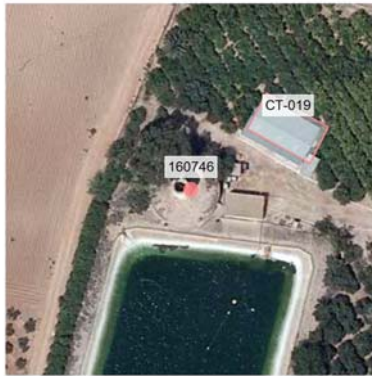
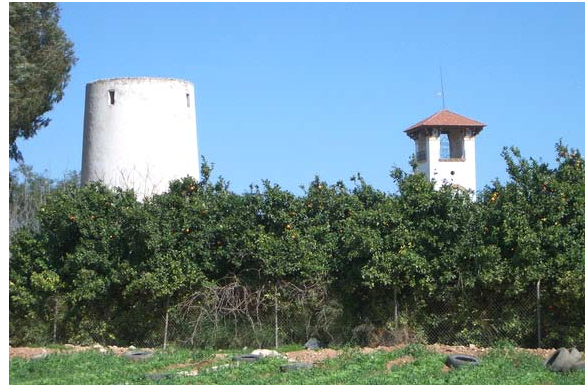
**160746**

Descripción	Torre sobre plataforma circular. No conserva la maquinaria interior aunque la piedra fuéllega está tirada en el suelo. Tampoco se mantiene el pozo, ni la balsa.
Fecha Construcción:	
Estado de Conservación:	Restaurado
Uso:	Indeterminado
Elementos distorsionantes:	
Determinaciones:	Bien de Interés Cultural por la Disposición Transitoria Primera de la Ley 4/2007, de 16 de marzo, de Patrimonio Cultural de la Comunidad Autónoma de la Región de Murcia

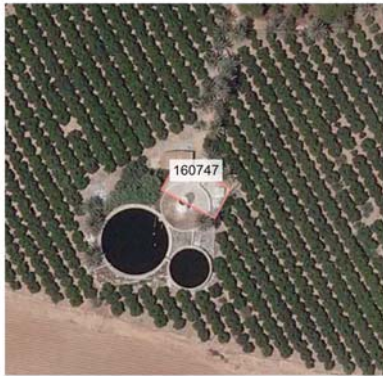
**160747**

Descripción	Torre sobre plataforma circular y dos balsas circulares todavía en uso. No conserva maquinaria interior.
Fecha Construcción:	
Estado de Conservación:	Regular
Uso:	Abandonado
Elementos distorsionantes:	Añadido de un alzado de 2 m. sobre la torre
Determinaciones:	Bien de Interés Cultural por la Disposición Transitoria Primera de la Ley 4/2007, de 16 de marzo, de Patrimonio Cultural de la Comunidad Autónoma de la Región de Murcia

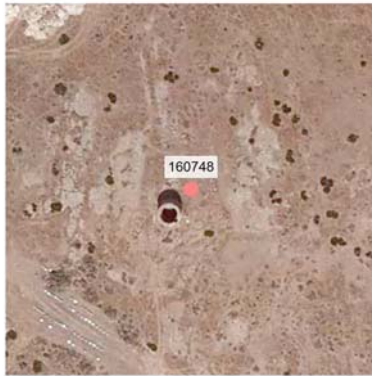
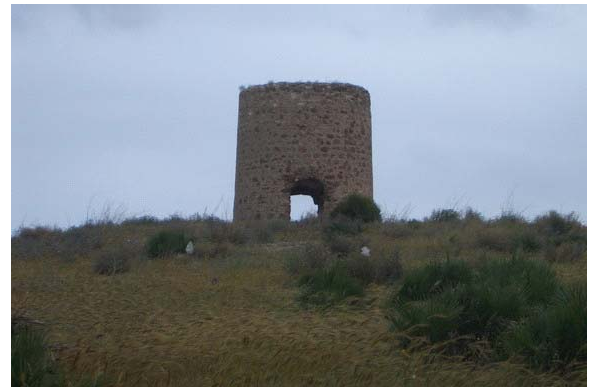
**160748**

Descripción	Torre carente de plataforma de elevación con dos puertas enfrentadas. No conserva la maquinaria interior. Molino situado sobre una colina.
Fecha Construcción:	
Estado de Conservación:	Regular
Uso:	Abandonado
Elementos distorsionantes:	
Determinaciones:	Bien de Interés Cultural por la Disposición Transitoria Primera de la Ley 4/2007, de 16 de marzo, de Patrimonio Cultural de la Comunidad Autónoma de la Región de Murcia

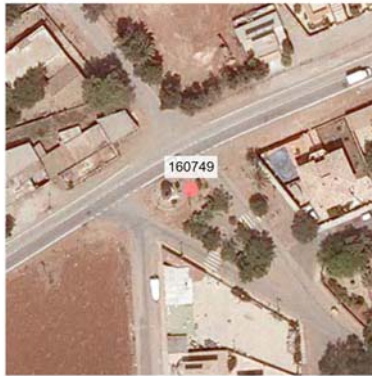
**160749**

Descripción	Torre con pozo sobre plataforma de elevación circular. Conserva chapitel completo, guía y algunas piezas de la maquinaria interior. Posible reproducción de un molino a menor escala.
Fecha Construcción:	1955 aprox.
Estado de Conservación:	Bueno
Uso:	Abandonado
Elementos distorsionantes:	
Determinaciones:	Bien de Interés Cultural por la Disposición Transitoria Primera de la Ley 4/2007, de 16 de marzo, de Patrimonio Cultural de la Comunidad Autónoma de la Región de Murcia

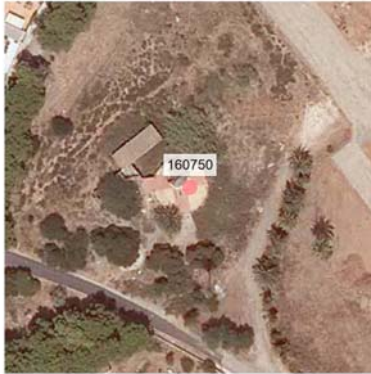
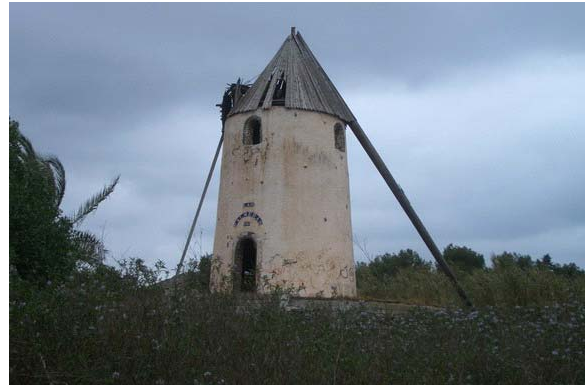
**160750**

Descripción	Torre sobre plataforma circular. Conserva el chapitel completo, el botalón está partido, mantiene maquinaria interior con guía, fraile, piedra, fuellega y telar.
Fecha Construcción:	
Estado de Conservación:	Bueno
Uso:	Abandonado
Elementos distorsionantes:	
Determinaciones:	Bien de Interés Cultural por la Disposición Transitoria Primera de la Ley 4/2007, de 16 de marzo, de Patrimonio Cultural de la Comunidad Autónoma de la Región de Murcia

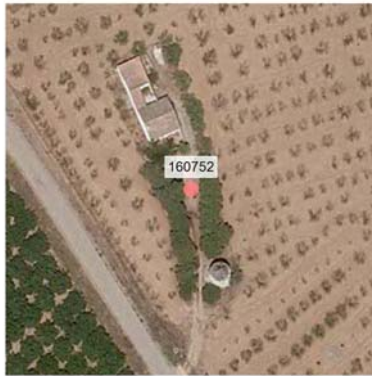
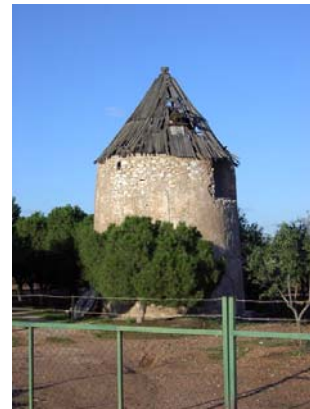
Descripción	Torre carente de plataforma de elevación. Conserva el chapitel deteriorado y parte de la maquinaria interior.
Fecha Construcción:	
Estado de Conservación:	Malo
Uso:	Abandonado
Elementos distorsionantes:	
Determinaciones:	Bien de Interés Cultural por la Disposición Transitoria Primera de la Ley 4/2007, de 16 de marzo, de Patrimonio Cultural de la Comunidad Autónoma de la Región de Murcia

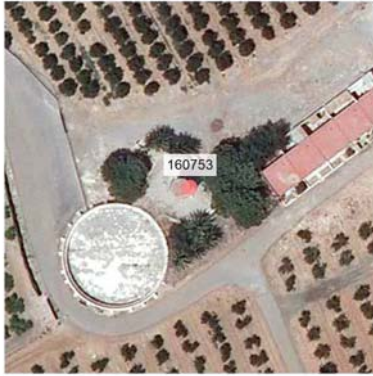
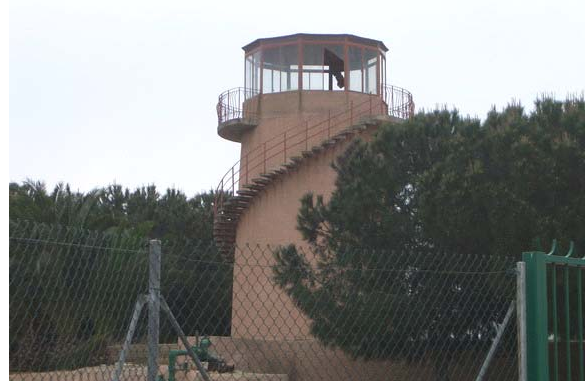
**160753**

Descripción: Torre sobre plataforma de elevación circular y balsa circular.

Estado de Conservación: Restaurado

Elementos distorsionantes: Mirador cubierto y cristaleras en la zona superior. Escalera exterior.

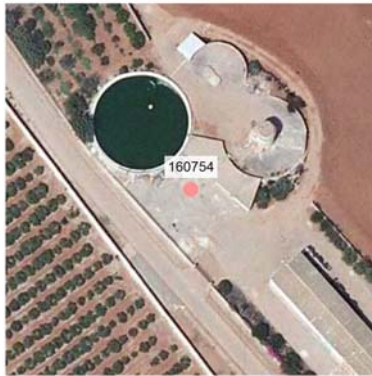
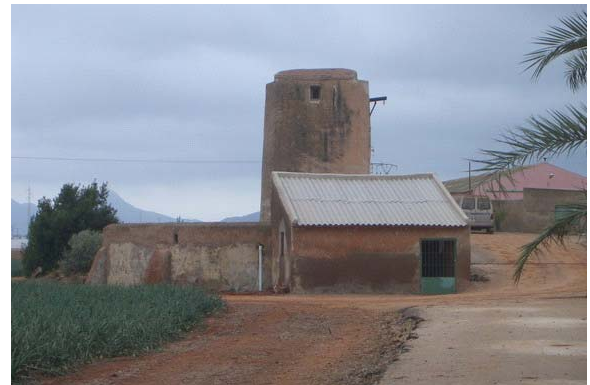
**160754**

Descripción	Torre con pozo sobre plataforma circular. Balsa circular con contrafuertes, pozo de noria de tiro.
Fecha Construcción:	
Estado de Conservación:	Regular
Uso:	Abandonado
Elementos distorsionantes:	Pequeña nave de utilidad agropecuaria adosado al molino.
Determinaciones:	Bien de Interés Cultural por la Disposición Transitoria Primera de la Ley 4/2007, de 16 de marzo, de Patrimonio Cultural de la Comunidad Autónoma de la Región de Murcia

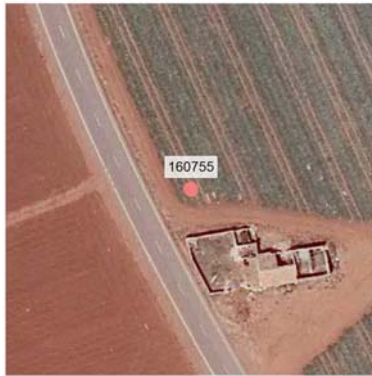
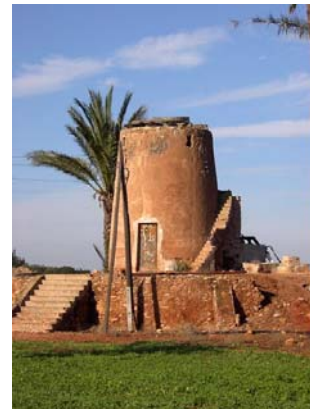
**160755**

Descripción	Torre con pozo, sobre plataforma de elevación circular. Balsa circular restaurada, noria en buen estado y pequeño acueducto de 15 arcos. Conserva parte de la maquinaria interior como la guía, el frañle, el telar y tambor. El pozo del molino está en uso.
Fecha Construcción:	
Estado de Conservación:	Regular
Uso:	Abandonado
Elementos distorsionantes:	
Determinaciones:	Bien de Interés Cultural por la Disposición Transitoria Primera de la Ley 4/2007, de 16 de marzo, de Patrimonio Cultural de la Comunidad Autónoma de la Región de Murcia

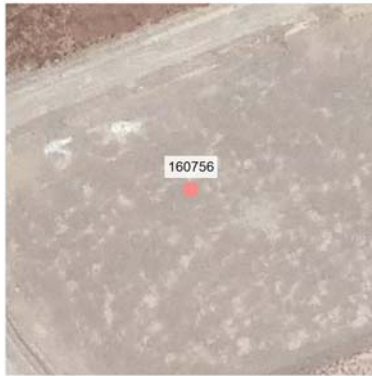
**160756**

Descripción: Torre sobre plataforma circular y balsa circular. Conserva parte de la maquinaria interior.

Estado de Conservación: Malo

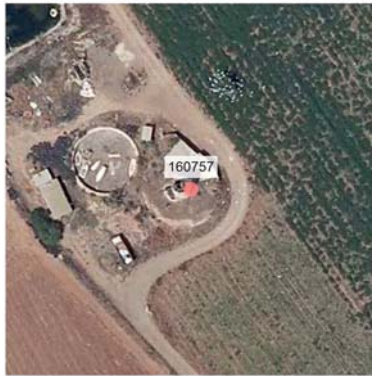
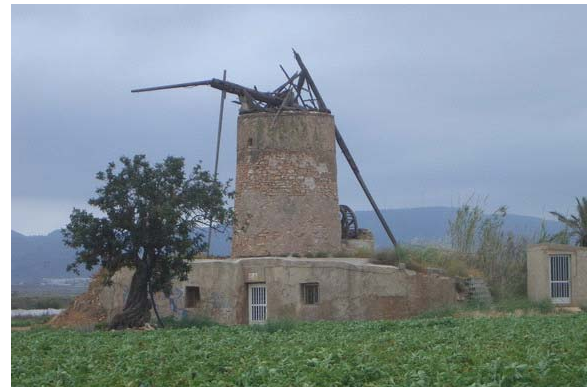
Descripción	Torre con pozo sobre plataforma de elevación circular, a la que se le ha adosado una edificación baja. Balsa circular y pozo de noria de tiro. La estructura del chapitel se encuentra muy deteriorada, aunque conserva el botalón y la mayoría de las piezas de la maquinaria interior.
Fecha Construcción:	
Estado de Conservación:	Regular
Uso:	Abandonado
Elementos distorsionantes:	
Determinaciones:	Bien de Interés Cultural por la Disposición Transitoria Primera de la Ley 4/2007, de 16 de marzo, de Patrimonio Cultural de la Comunidad Autónoma de la Región de Murcia
